Fassaden aus historischen Handstrichziegeln mit Rezeptschlämme

Galerie Hinter dem Gießhaus 1 in Berlin – Grundlagen, Anforderungen und Lösungen

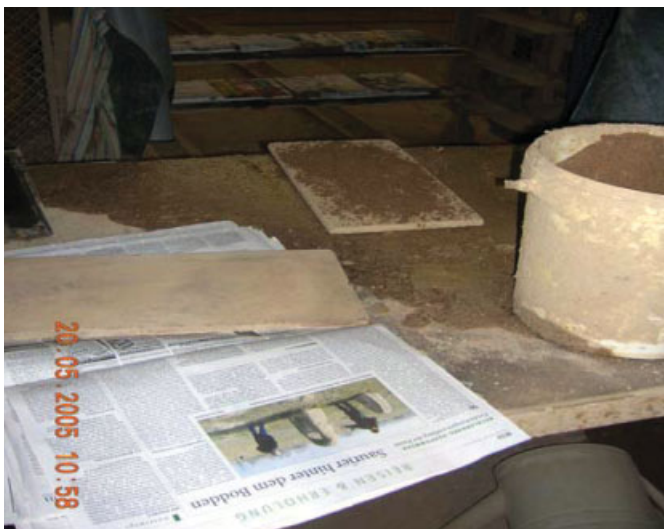
Bild 1. Absanden der Formauflage
Fig. 1. Sanding off the mould impression

Bei der Herstellung eines Handstrichziegels wird – wie in den Bildern 1 bis 3 sichtbar – zunächst etwas Sand auf eine Unterlage gegeben (um das spätere Lösen vom Boden zu erleichtern), und der Lehm wird in einen Holzrahmen mit Ziegelformat per Hand eingeknetet sowie anschließend mit einem Stock oder Stahlseil über dem Rahmen per Hand abgestrichen (daher Handstrichziegel). Durch das anschließende Abziehen des Holzrahmens sowie das Stapeln (bis hin zum Schmeißen) der Rohlehmkörper auf der zum Brennen vorbereiteten Palette bekommt der Ziegel seine ganz individuelle Form.

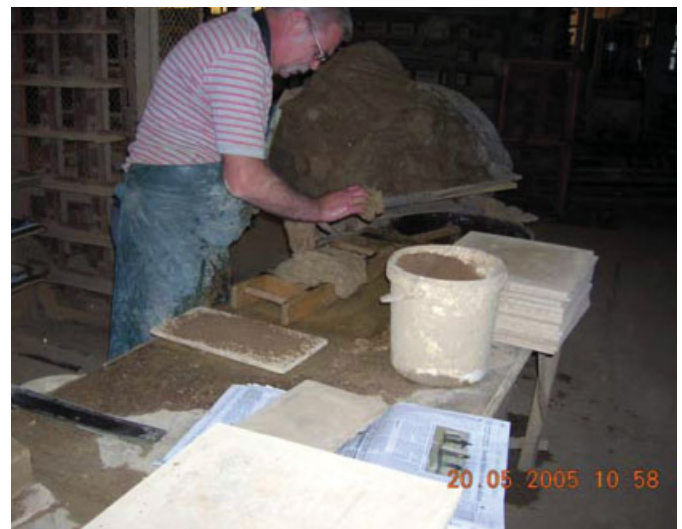
Bild 2. Einkneten des Lehmes in die Holzform
Fig. 2. Kneading the loam into the wooden mould

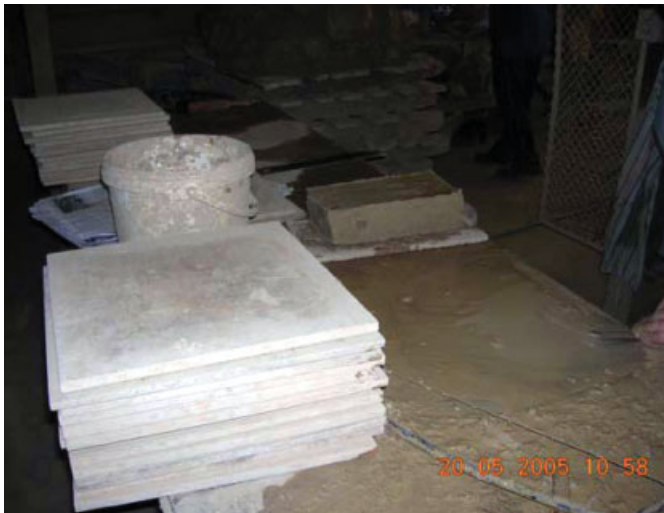
Bild 3. Rohstein nach Abziehen der Holzform
Fig. 3. Raw stone after stripping the wooden mould

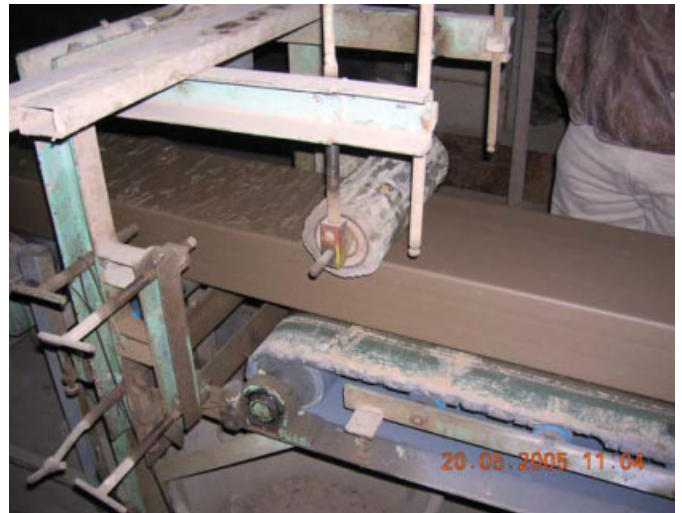
Bild 5. Strukturierung mit Strangwalze
Fig. 5. Structuring with strand roll

Hingegen beim stranggepressten Ziegel wird der Rohlehm auf einem Förderband laufend als gepresster Strang zunächst in die Querschnittsform gebracht und am Ende des Maschinenprozesses durch ein Schnittgatter in die entsprechende Steinhöhe geschnitten (siehe Bild 4). Bei speziell auf „alt“ getrimmten Ziegeln durchläuft der Lehmstrang vor dem Schneiden noch Walzen, die ein strukturiertes – aber eben auch immer wiederkehrendes – Muster auf die späteren Ziegelfrontseiten eindrücken (Bild 5). Zusätzlich kann noch mit einer Handwalze eine über das Muster hinausgehende weitere Struktur eingedrückt werden (Bild 6). Aber

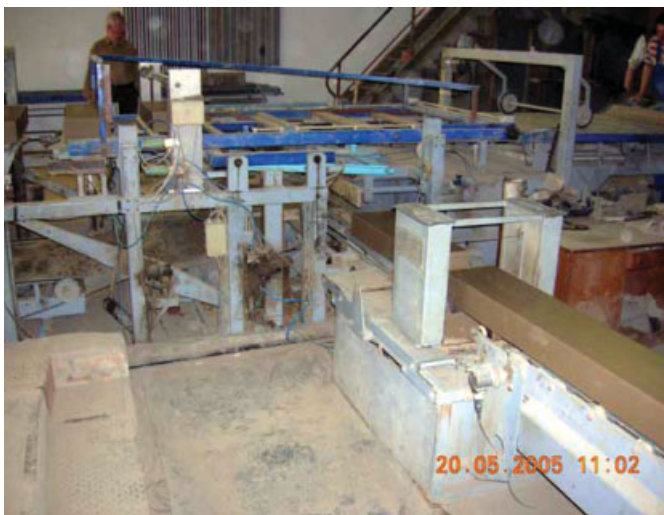
Bild 4. Ziegelstrang – Herstellung
Fig. 4. Brick line manufacture

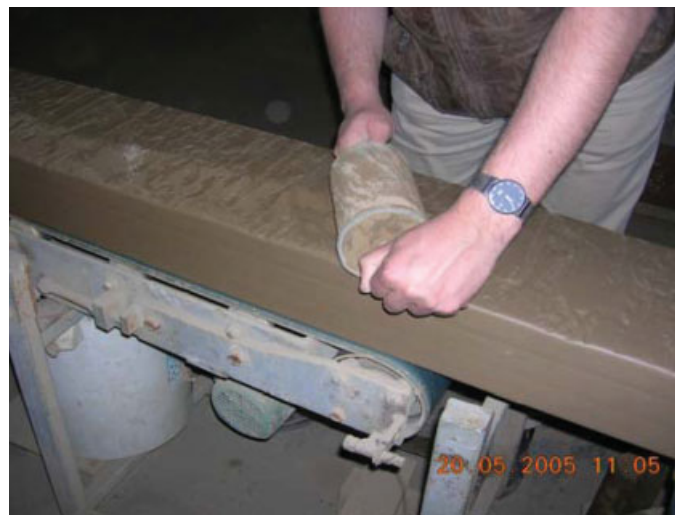
Bild 6. Strukturieren mit Handwalze am Strang
Fig. 6. Structure with hand roller on the line

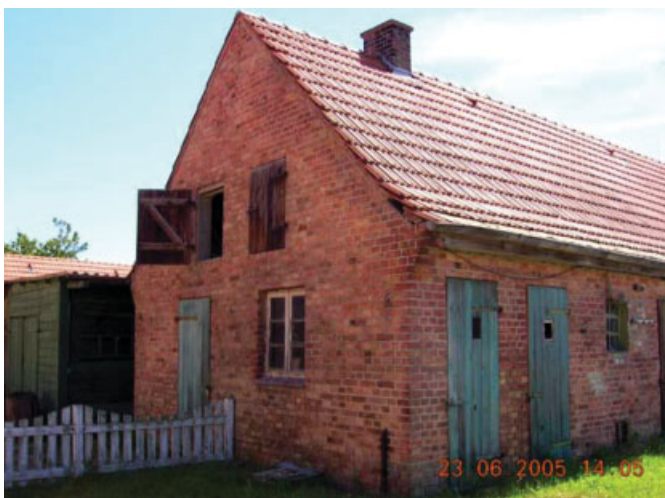
Bild 7. Untersuchtetes Rückbauobjekt
Fig. 7. Examined back-construction property

In jedem Fall sollte man es anstreben, das Rückbauobjekt vor dem Abbruch zu besichtigen, um sich eine fachliche Meinung zur Wiederverwendung und Separierung zu erarbeiten (Bild 7). Zumindest sollte man die Aufarbeitung der Altsteine in Augenschein nehmen, bevor die Steine schön abgepackt vom Händler in Paletten geliefert werden (Bild 8).

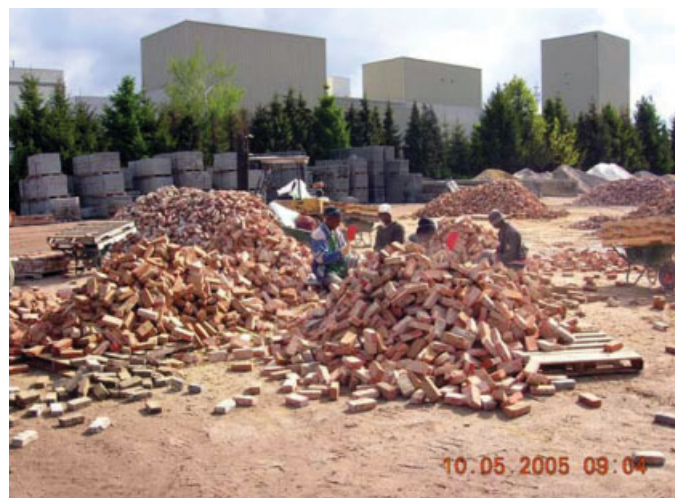
Bild 8. Steinaufbereitung und Sortierung
Fig. 8. Stone preparation and sorting

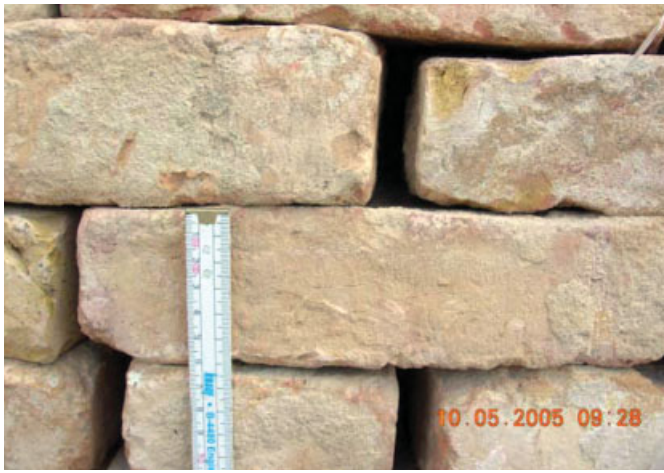
Bild 9. Maßtoleranzen historischer Handstrichziegel
Fig. 9. Dimensional tolerances of historic handmade bricks

Bei Steinen, die für eine Wiederverwendung vorgesehen sind, sollte es sich darüber hinaus auch in der „ersten“ Nutzung um Ziegelsichtwände gehandelt haben, d. h. ohne Putz auf der Steinsichtfläche. Auch die Maßhaltigkeit der Einzelsteine sollte sofort geprüft werden, da häufig starke Abweichungen bis zu 10 bis 12 mm innerhalb einzelner Wände – in Bezug zu unserem heutigen Normendenken – zu finden sind und dies nicht jeder neuen Gestaltung gerecht wird, hinsichtlich der bei den neuen Wänden gewünschten Fugenbreiten (Bild 9).

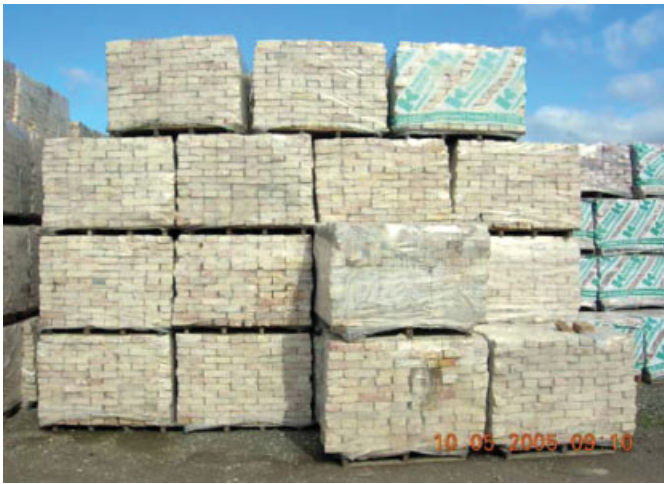
Bild 10. Verpackte Paletten historischer Steine auf dem Lagerplatz Turnhout/Belgien
Fig. 10. Packed pallets of historical stone at the storage facility Turnhout/Belgium

zungen – z. B. bei Regen im Sprühnebel auf der Autobahn mit evtl. noch Streusalzresten der Fahrbahn – auftreten können (Bild 10).

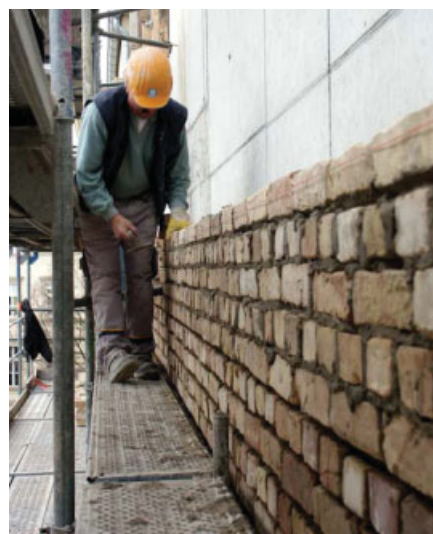
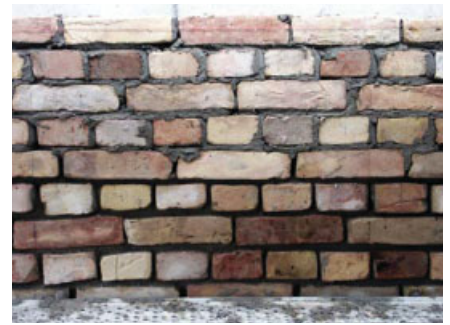
Bild 11. Mauern Hinter dem Gießhaus
Fig. 11. Masonry behind the Giesshaus

Bild 12. Mauern Hinter dem Gießhaus
Fig. 12. Masonry behind the Giesshaus

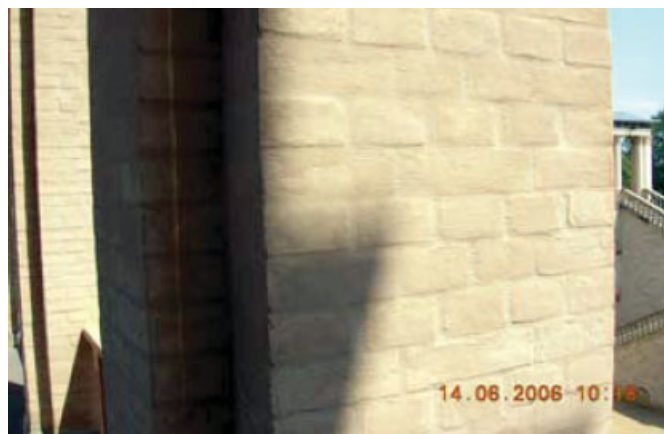
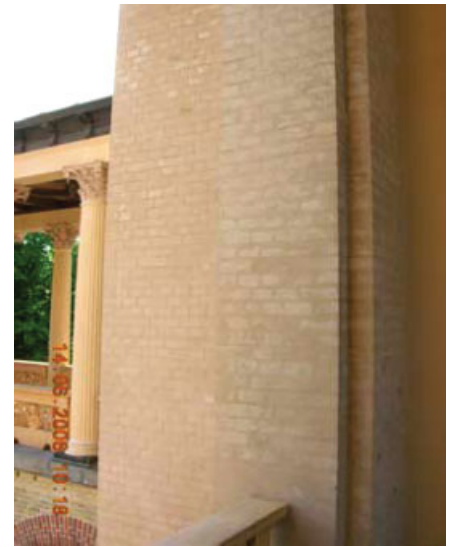
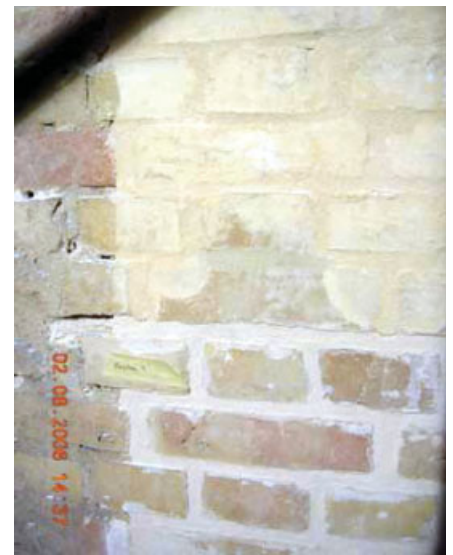
Bild 16. Nahsicht Belvedere Potsdam
Fig. 16. Close-up view of Belvedere Potsdam

Bild 17. Muster Neues Museum Berlin – Römischer Saal
Fig. 17. Sample of New Berlin Museum – Roman Hall

Bild 15. Nahsicht Belvedere Potsdam
Fig. 15. Close-up view of Belvedere Potsdam

flächig eine Schlämmebene über die Steinoberfläche gezogen wurde (Bilder 15 bis 17) und an einigen Bereichen die Fugen des Mauerwerkes mit einem Kellenschnitt nachgezogen sind (Bild 14), denn für dieses historische Bauwerk hat für Fern- und Nahsicht die geschlammte Mauerwerksfläche nicht die hauptsächliche gestalterische Funktion, sondern diese wird beim Belvedere durch die Stützen, Bögen, Architrave und Pilaster ausgefüllt. Hingegen bei dem modernen Neubau der Galerie Hinter dem Gießhaus sollten die geschlammten Mauerwerksflächen deutlicher eine gestalterische Hauptfunktion übernehmen.

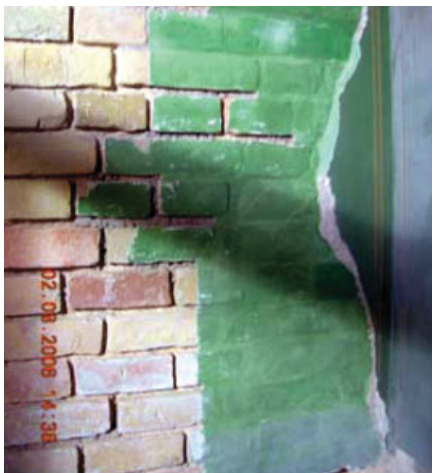
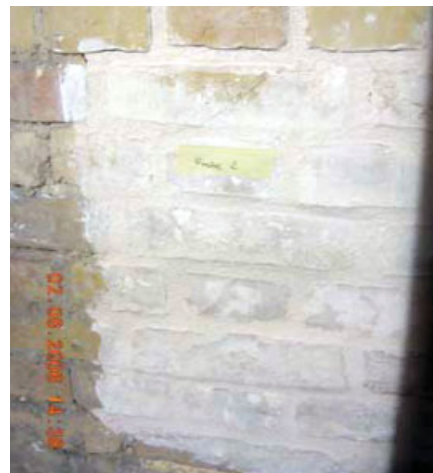
Bild 18. Muster Neues Museum Berlin – Römischer Saal
Fig. 18. Sample of New Berlin Museum – Roman Hall

Bild 19. Muster Neues Museum Berlin – Römischer Saal
Fig. 19. Sample of New Berlin Museum – Roman Hall

Vorbereitung ausgewertet, wobei die Flächen zwar schon individueller und auch farbiger sind, aber eben auch vollflächig eine Schlämmebene über das Mauerwerk legten (Bilder 18, 19, 20).

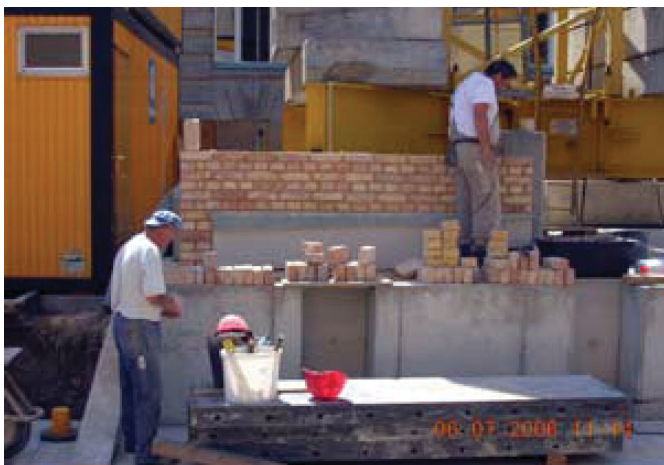
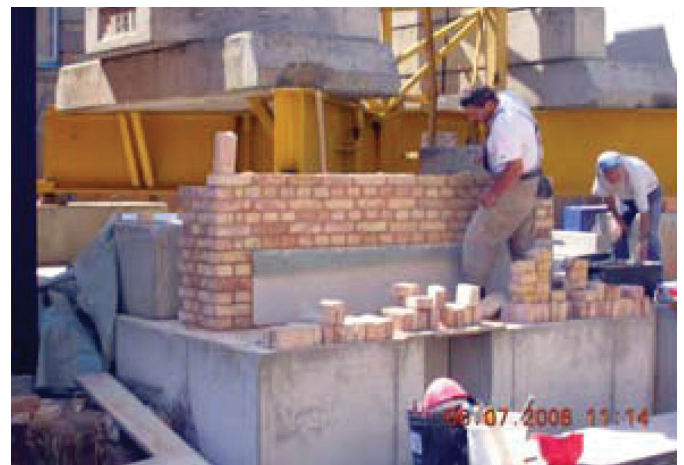
Bild 20. Musterwand Hinter dem Gießhaus Berlin
Fig. 20. Sample wall behind the Giesshaus Berlin

Bild 21. Musterwand Hinter dem Gießhaus Berlin
Fig. 21. Sample wall behind the Giesshaus Berlin

Ort Hinter dem Gießhaus vorgestellt (Bilder 20 und 21)

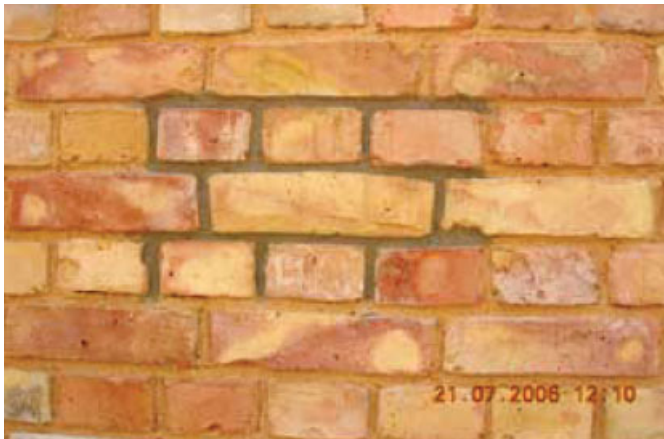
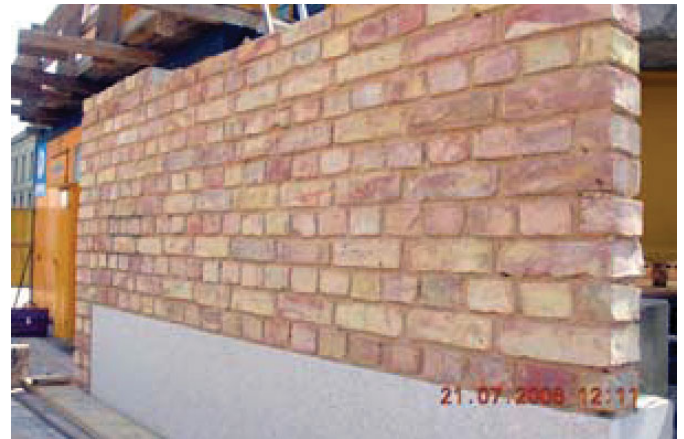
Bild 22. Muster Fugenmörtel Hinter dem Gießhaus Berlin
Fig. 22. Jointing mortar samples behind the Giesshaus Berlin

Bild 23. Muster Fugenmörtel Hinter dem Gießhaus Berlin
Fig. 23. Jointing mortar samples behind the Giesshaus Berlin

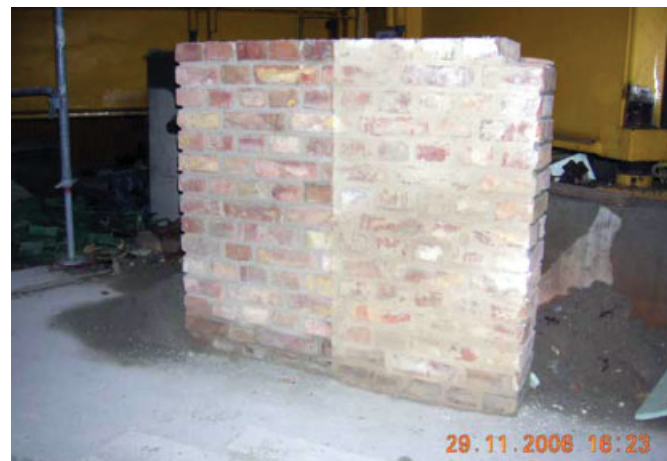
Bild 24. Muster Schlämmmaterial Hinter dem Gießhaus Berlin
Fig. 24. Elutriation material sample behind the Giesshaus Berlin

Die geforderte Farbigkeit des Schlämmmaterials wurde aus der kombinierten Zugabe von farbigen Sanden und Eisenoxidpigmenten erreicht (Bild 24). Auch für den

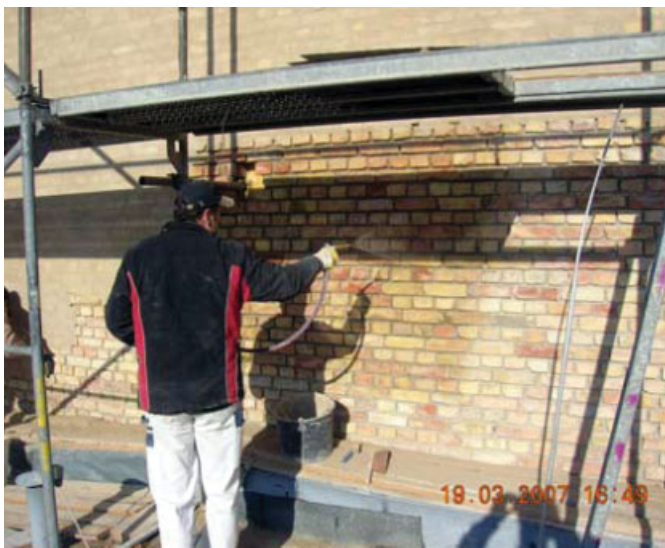
Bild 25. Vornässen
Fig. 25. Pre-wetting

Zunächst wurde die aus historischen Handstrichziegeln vermauerte Vorwand gründlichst und mehrfach vorgenässt (Bild 25). Der Schlämm-

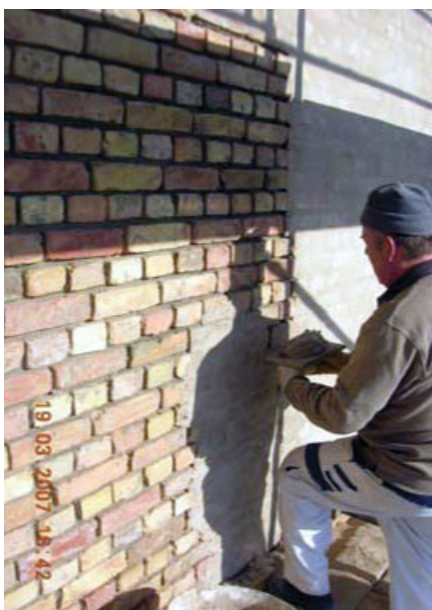
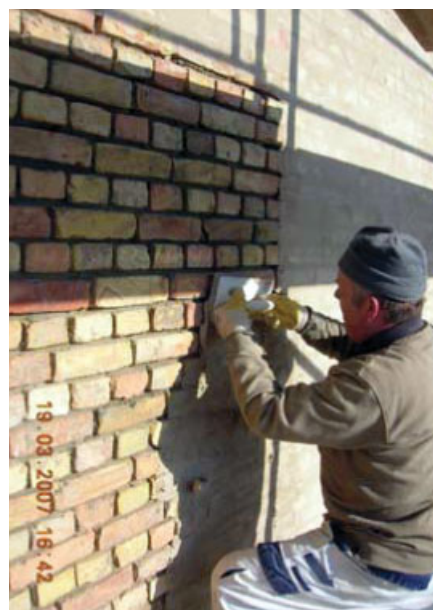
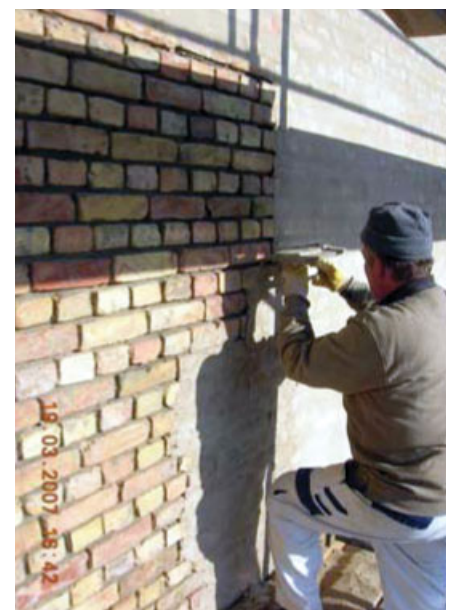
Bild 27. Aufziehen des Schlämmörtels
Fig. 27. Application of the slurry mortar

Bild 28. Aufziehen des Schlämmörtels
Fig. 28. Application of the slurry mortar

Bild 29. Aufziehen des Schlämmörtels
Fig. 29. Application of the slurry mortar

mörtel wurde dann mit einem Reibe-brett aufgezogen, so dass über die leicht offenen Fugen eine Verzahnung entstand, aber über die äußere Steinflucht nur eine dünne geschlossene Schlamm-schicht liegt (Bilder 27, 28, 29). Ab einem definierten Punkt des Abbindens des Schlämmörtels wurden dann in dem gestalterisch wichtigsten Arbeitsgang mit kleiner Berner Putzkelle und großem Stukkatuerspachtel in eigener Handschrift Flächen ausgekratzt, so dass eine partielle Steinsichtigkeit bewirkt wurde, die dann durch das abschließende Verkehren mit einem Kokosbesen in der Fläche die vorbeschriebenen Effekte erzielt (Bilder 30, 31).

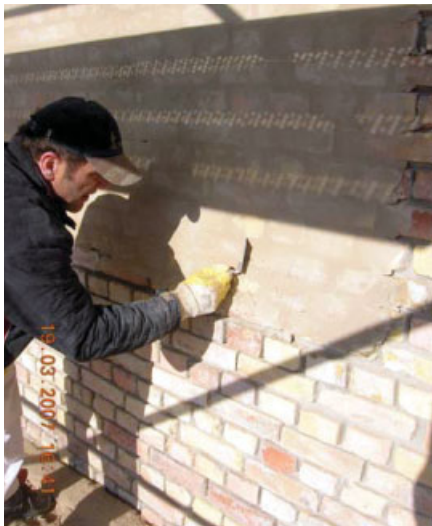
Bild 30. Kratztechnik
Fig. 30. Scraping technique

Bild 31. Kratztechnik
Fig. 31. Scraping technique

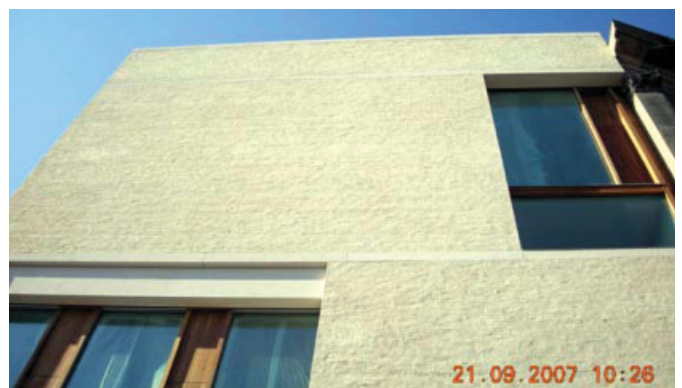
Bild 34. Fassade im Streiflicht Hinter dem Gießhaus Berlin
Fig. 34. Façade in oblique lighting behind the Giesshaus Berlin
